Aircraft Industries

ZÁVAZNÝ BULLETIN

ZB číslo: **L410UVP-E/135a Revize 2**

Předmět: Protahování vybraných otvorů podvozkových nosníků a segmentů na přepážkách č. 12 a 14 a pylonu na přepážce č. 25.

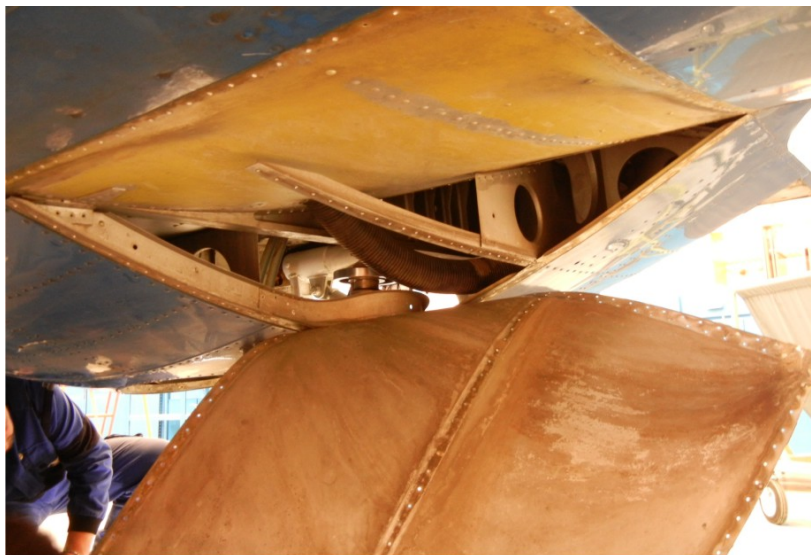
Obr. 2 Částečná demontáž dolního zadního potahu

Na letounech 28. série může být provedena pouze částečná demontáž potahů dle výsledku kontroly v bodě 2.C. tohoto bulletinu. Např. pokud je instalován nosník z nového materiálu 2124 T851 pouze na přepážce č. 12 není nutno demontovat dolní zadní potahy – viz Obr. 2.

- Odvrtejte a demontujte část dolního zadního potahu L+P poz. 8 – viz Obr. 2.

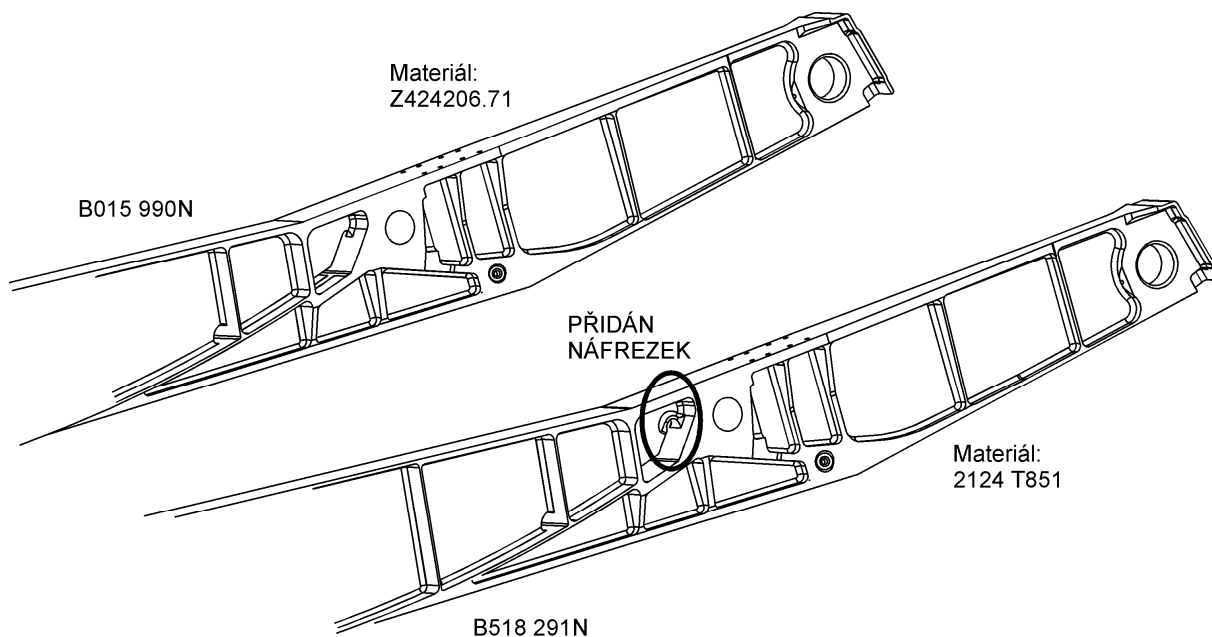
Obr. 3 Nosník hlavního podvozku na přepážce č. 12

- Na letounech 28. série identifikujte materiál, z něhož jsou vyrobeny nosníky hlavního podvozku a segmenty na přepážkách č. 12 a 14 a pylon na přepážce č. 25. Protahování otvorů bude provedeno pouze na konstrukčních částech z nového materiálu 2124 T851, tj. na nosnících B518 291N Obr. 3, B518 292N Obr. 4, segmentech B518 301LP Obr. 5, B518 302LP Obr. 6 a předním pylonu B518 293N Obr. 7. Uvedené konstrukční části na letounech sérií 29, 30 a 31 jsou vyrobeny již pouze z nového materiálu 2124 T851 a budou tedy všechny protahovány.

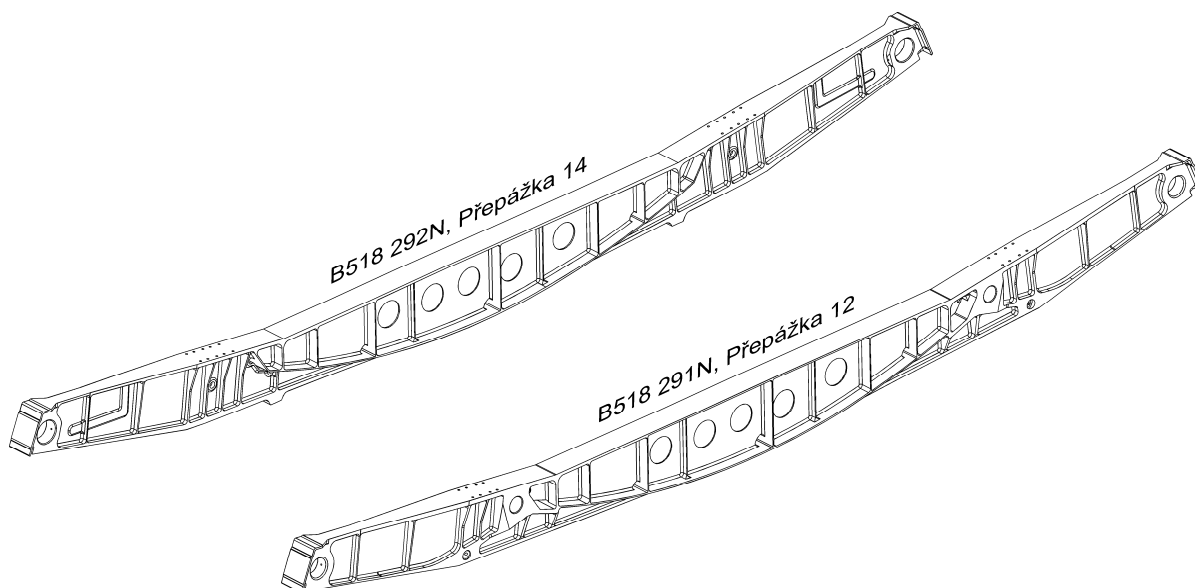
Obr. 8 Nosníky hlavního podvozku

- Prostory, v nichž proběhly demontážní práce, vyčistěte od zbytků materiálu a nečistot. Demontované díly umyjte a zkontrolujte.
- Kontrolujte nosníky B518 291N a B518 292N, Obr. 8 na trhliny a výskyt koroze. Použijte lupu a vhodný světelný zdroj, popř. endoskop. Prohlédněte také okolní konstrukci.

- V případě výskytu koroze odstraňte korozi dle postupu v PTP, kap. 020.20.00, str. 801. V případě výskytu trhlin nebo závažné koroze (mezikrystalické koroze) kontaktujte výrobce letounu Aircraft Industries, a.s., 686 04 Kunovice, Česká republika. Provoz letounu zastavte až do rozhodnutí výrobce!
